# 大角度和短纵深场景单相机识别出现不抓拍和漏抓拍分享

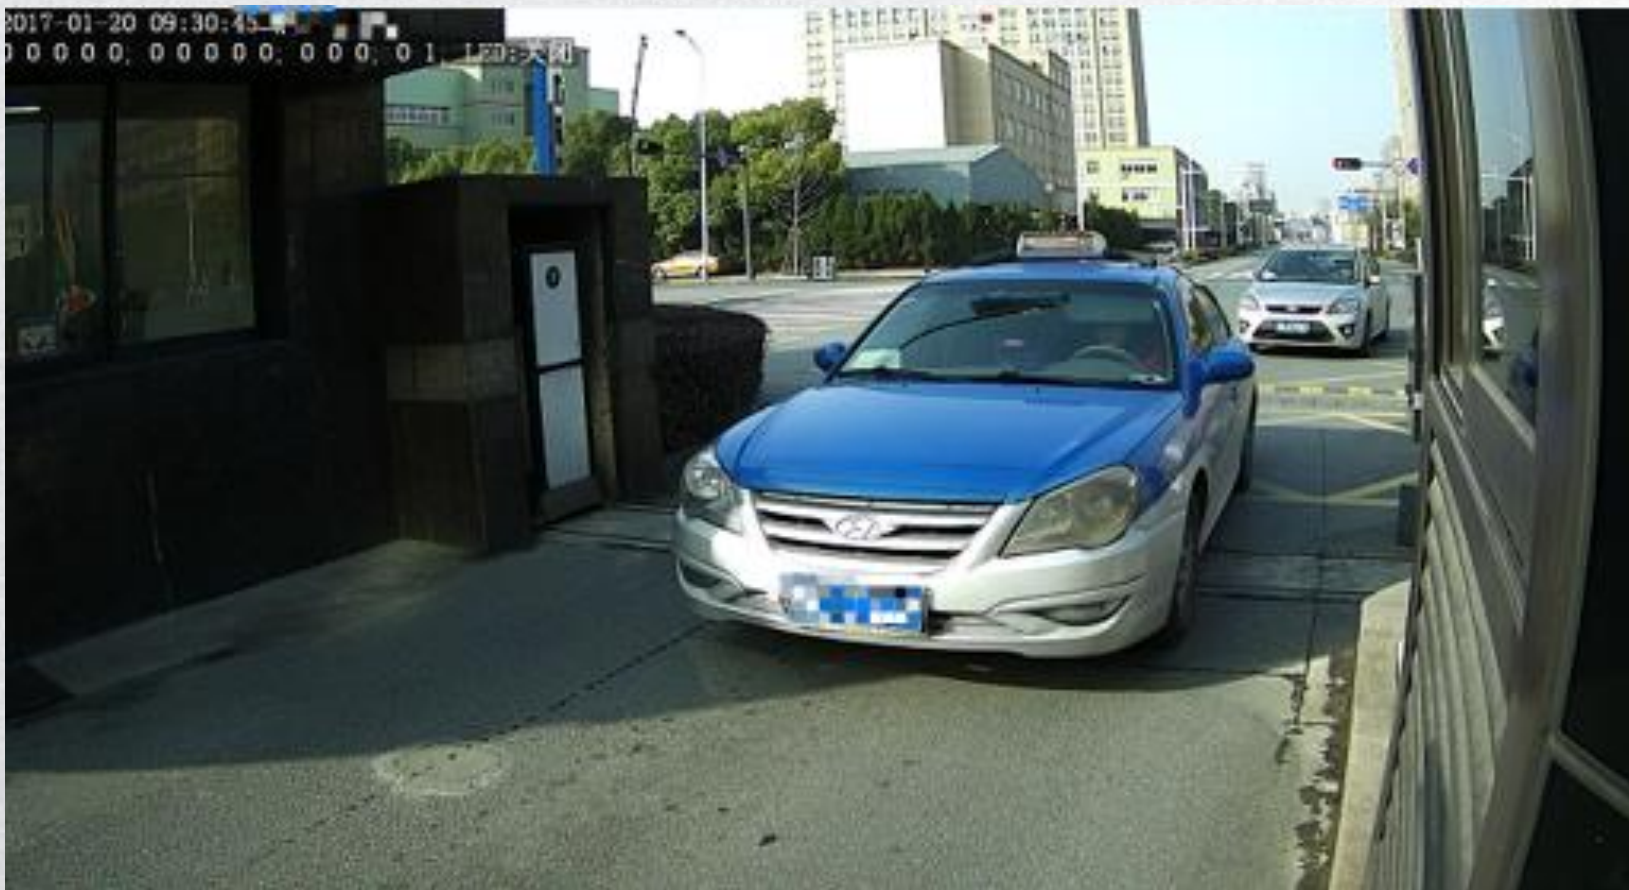
推荐方案下的场景参考效果图:

单相机无法满足现场识别抓拍，需使用左右主副相机方案可以有效提升系统对进出车辆的识别

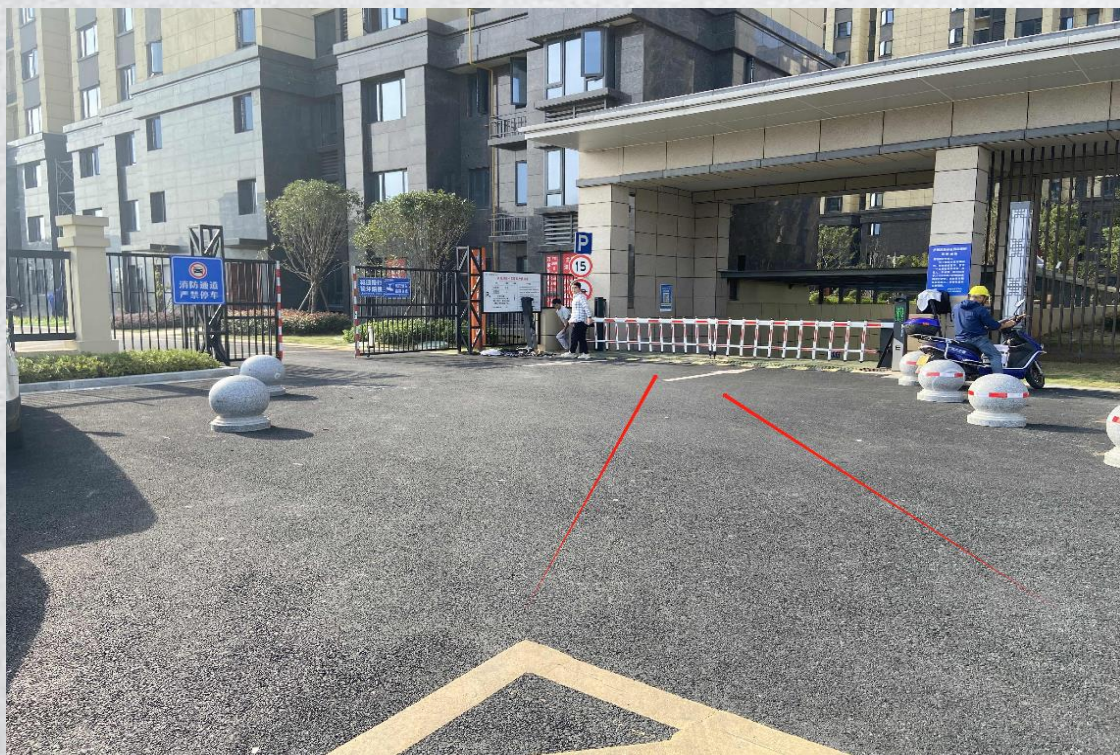
多向进车场景

以下场景需配置双相机：

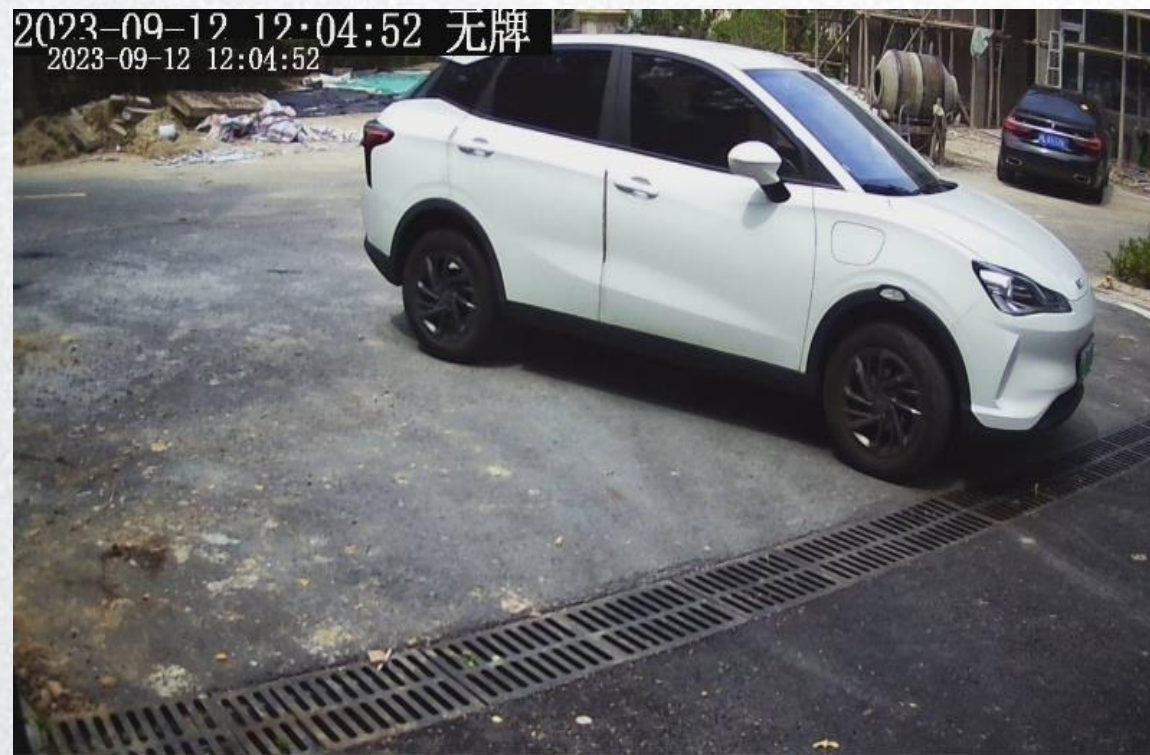
进车方向不正

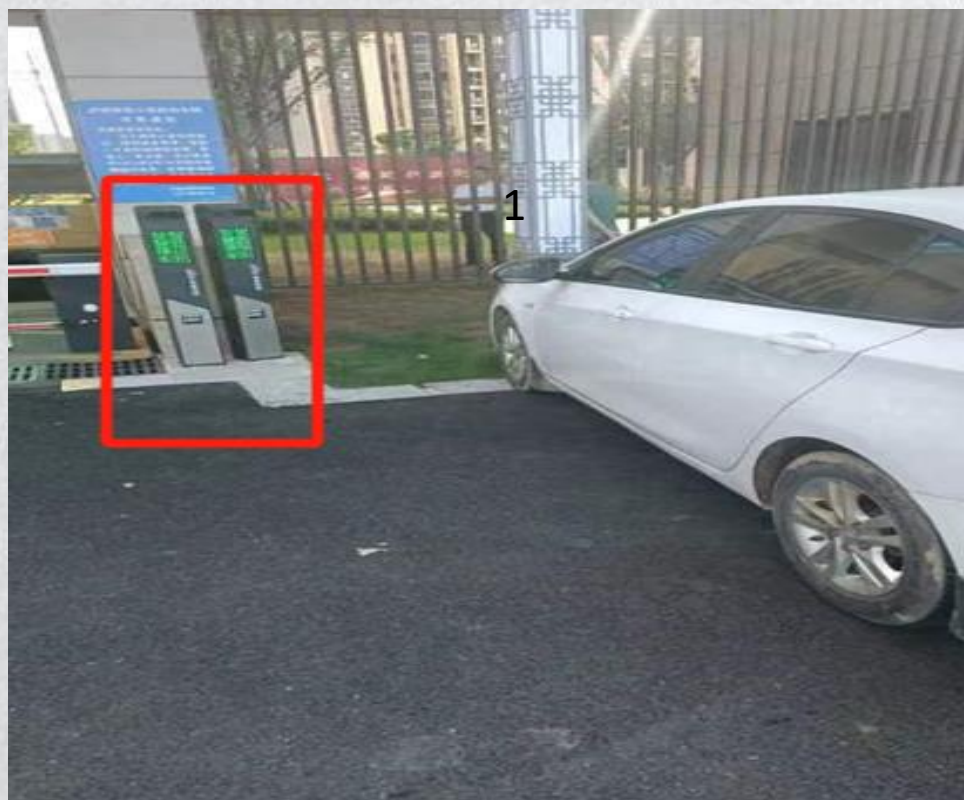
1，主副相机装在同一侧

- 1，主副相机切勿安装在同一侧，会导致重复识别抓拍，同时未起到主副相机作用。
- 2，主副相机方案只支持一主一副两台相机方案，且仅支持8米以下宽度的车道。
- 3，对于纵深过小或者立锥或栅栏有限制情况，可提前联系宇视工程师评估方案。

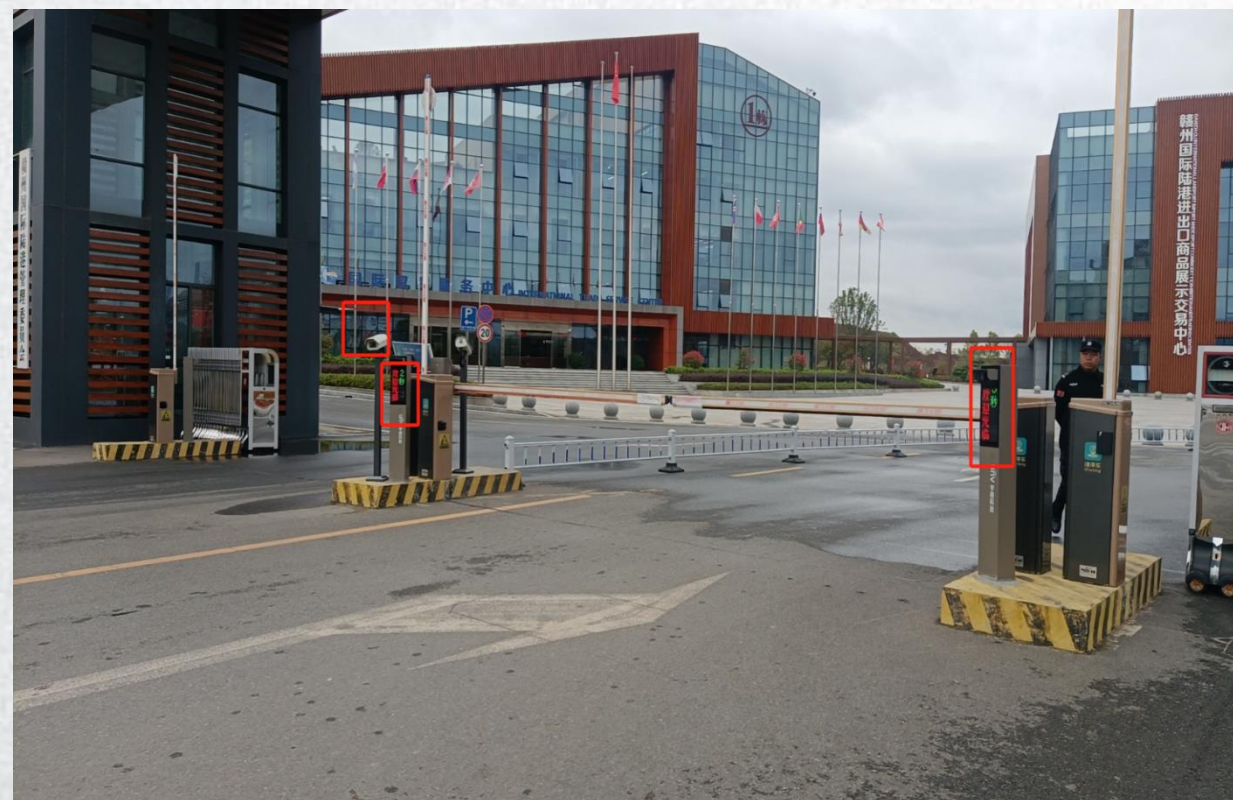
2，进口方向装3台相机
